## دراسة ومعالجة فورية لفقد الأعمدة أو استبدالها ولحالة هروب التربة أسفل المنشآت

### Analysis and Immediate Treatment of Concrete Columns Loss and Soil Loss of Support under Structures

A. A. Al-Tuhami, and A. E. Amin

*Structural Engg. Depart., Faculty of Engineering, Zagazig University, Zagazig 44519, Egypt*

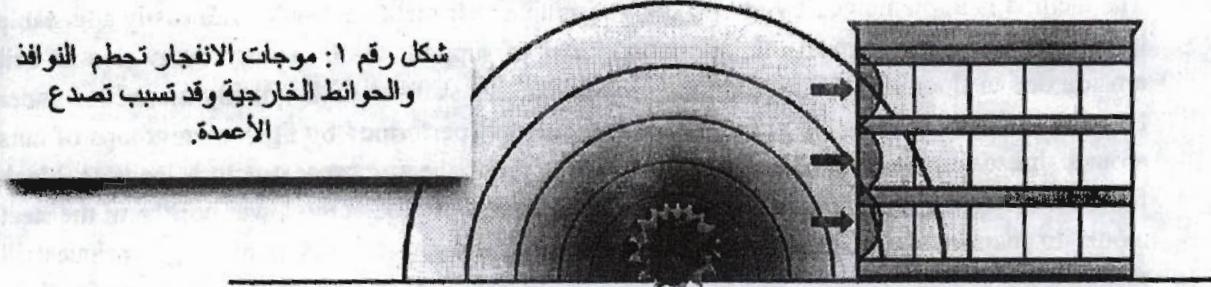
شكل رقم ١: موجات الانفجار تحطم النوافذ والحوائط الخارجية وقد تصدع الأعمدة.

يمثل فقد أو تصدع أحد أو بعض أعمدة المنشآت مشكلة كبيرة خاصة إذا كانت تلك الركائز بالطوابق السفلية في مبني متعدد الطوابق وفي كثير من الأحيان يؤدي فقد هذه الركيزة إلى انهياره. أحد أسباب فقد الأعمدة وتتصدعها ناتج من تعرض تلك الأعمدة لضغط جانبية ناتجة من انفجار قریب كما في الشكل رقم ١ والصورة التي في الشكل رقم ٢ . قد تصدعي الأعمدة أو تفقد كلية بسبب قصف مبني مجاور وارتطام أجزاء منه بالعمود المذكور كما في الأسرالية على لبنان ٦٠٠٢٠٠٤ ، وفي الشكلين ٣ و ٤ نموذج لمثل هذه المشكلة. وفي الحرب المذكورة أيضاً كانت هناك أسباب أخرى أدت إلى تصدع

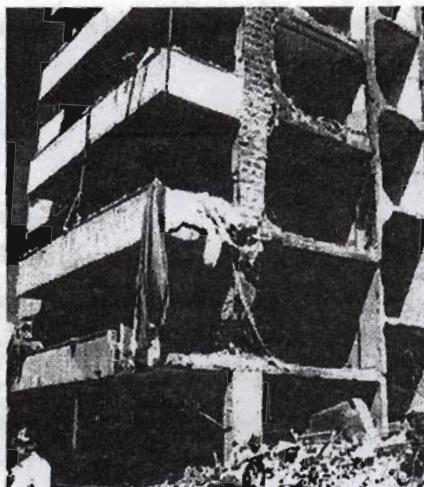
شكل رقم ٣: فقد عمود نتيجة ضغوط جانبية.

الأعمدة منها الحرائق الناتجة من القصف التي قد تؤدي إلى فقد جزء معنبر من مقاومة أعمدة من المنشآت بسبب تصدع تلك الأعمدة كما في الحالة المعينة في الشكل رقم ٥. الشكلين ٣ و ٤ يبيزان حالتين فقد أعمدة بسبب الضغوط الجانبية الناتجة من تصدع منشآت مجاورة ولكنها مختلفة، فالحالة الأولى في الشكل رقم ٣ حدث ترخيم مع شروخ في الأسقف أعلى العمود المتتصدع ولكن يمكن علاجها بعد زرع عمود والتدعم كما سيأتي لاحقاً، أما الصورة الثانية فقد تصدعت الأعمدة وجزء من الأسقف المجاورة حتى حدود الأعمدة التالية لها وهذه الحالة تتطلب علاجاً مختلفاً لن تطرق له في هذا البحث.

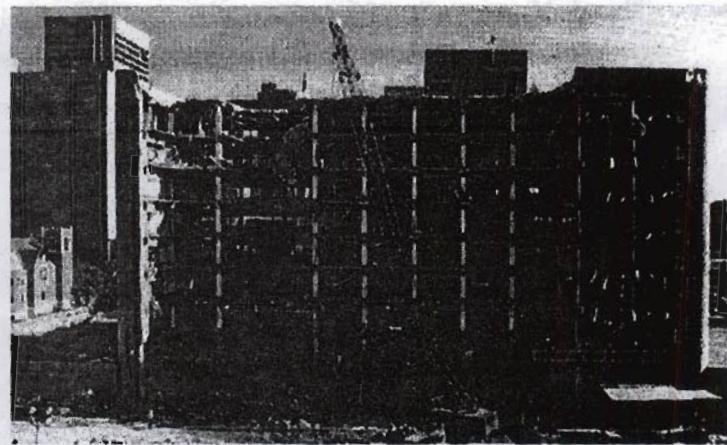
شكل رقم ٢: شكل مبني القرد موره الذي فجر في أوكلامو ما ١٩٩٥

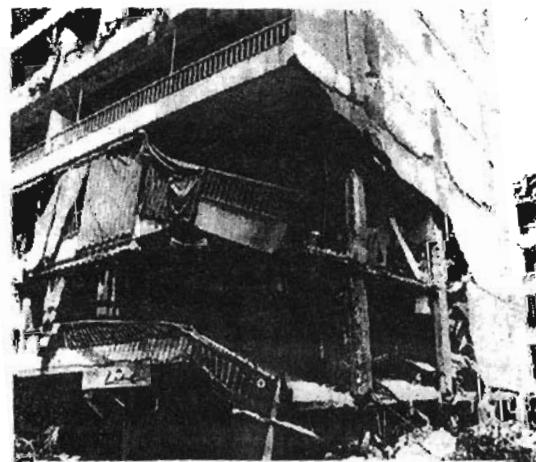
شكل رقم ٤: فقد أعمدة خارجية نتيجة ضغوط  
حدثية كبيرة تسببت في هبوط، تصدع بالstrukات.

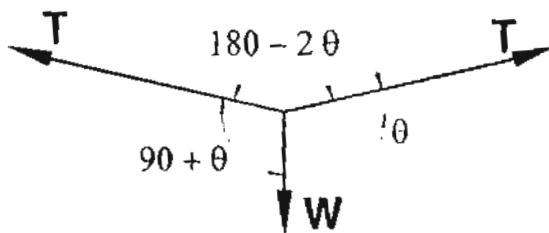
$$(1) \quad T = \frac{W}{2 \sin \theta}$$

وتجدر بالذكر أن الزاوية ( $\theta$ ) تعتمد اعتماداً مباشراً على الإزاحة الحادثة عند العمود المفقود ( $\delta$ ) وعلى طول الكمرة ( $L$ ) حيث أن

$$(2) \quad \tan \theta = \frac{\delta}{L}$$

شكل (٦) القوى المتولدة في الكابل نتيجة فقد العمود  
كما هو مبين بالشكل (٦) يمكن استنتاج قيمة الشد في  
الكابل (T) اللازم لمقاومة وزن (W) والذي كان  
يتتحمله العمود المنهار حيث أن:

ونظراً لأن الإزاحة الحادثة عند العمود المفقود تكون صغيرة جداً فإذا قورنت بطول الكمرة، فإن الزاوية ( $\theta$ ) تكون صغيرة مما يعني أنه لمقاومة حمل العمود المفقود بهذا الميكانيزم فإنه يلزم التأثير على الكابل بما يقرب من خمسين ضعفاً لحمل العمود المفقود. في هذا البحث تم تحليل إنساني عددي باستخدام نظرية العناصر المحددة لمبني مكون من ١٢ طابق وتم دراسة الإجهادات والانفعالات المتولدة نتيجة فقد أحد الأعمدة ودراسة تأثير وجود كمرة محيطية أعلى الأعمدة الخارجية التي يمكن أن تتعرض للتتصدع نتيجة الأسباب السلف ذكرها. يتعرض البحث أيضاً إلى طريقة بسيطة وبمبتكرة للمعالجة الفورية لتلك الحالة لتوقف وتعالج تراكم الإجهادات المتولدة نتيجة ذلك فقد.

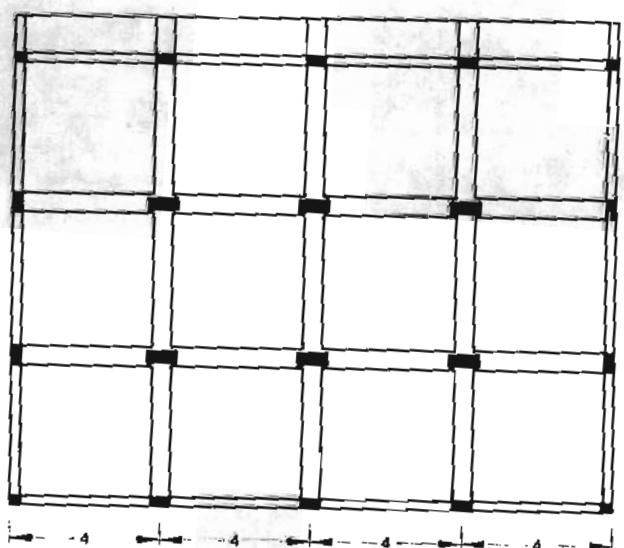
شكل ٧: مسقط لسقف المبني الذي تم دراسته.

العمود بالطابق الأرضي وهي حالة تكررت كثيراً في تلك الحرب بما يسبب قذيفة مباشرة أو بسبب ضغوط جانبية على العمود نتيجة انهيار مبني مجاور. وشكل رقم ٧ هو مسقط أفقي للكمرات وأعمدة وأبعاد سقف المبني الذي تم دراسته.

**١-٢ وصف المبني محل الدراسة :**  
المبني محل الدراسة مبني قائم من نماذج المباني الشائعة في ضاحية بيروت الجنوبية تأثر بفعل الحرب وهو مكون من اثنى عشر طابقاً مركزاً على لبنة من الخرسانة المصطلحة والأسقف عبارة عن بلاطات ذات أعصاب ( Hollow Blocks ). فقد أو تصدع أحد الأعمدة الخارجية بأحد الطوابق وفي حالة الدراسة فقد

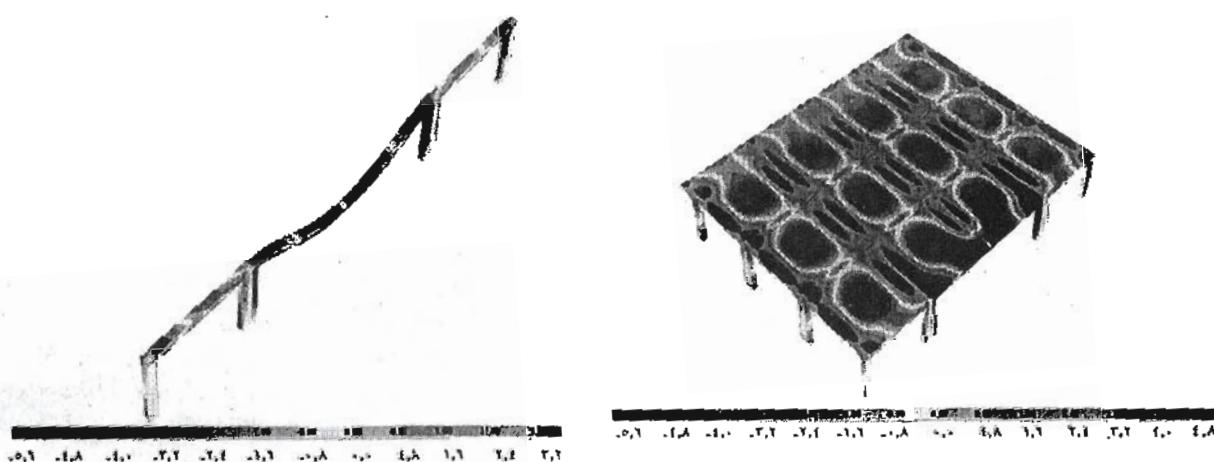
شكل ١٠: توزيع الاجهادات بشريحة السقف الأفقية أعلى العمود المفقود

شكل ٩: الاجهادات في اتجاه المحور الأفقي بعد فقد العمود

يوضح شكل (٩) الاجهادات في اتجاه المحور الأفقي بعد فقد العمود. ويظهر من الشكل مدى تركيز الاجهادات عند منطقة العمود المفقود. ولبيان توزيع الاجهادات على بلاطة السقف فقد تم إلقاء الضوء على شريحة السقف الأفقية أعلى العمود المفقود وهي كمرة مدفونة بالسقف ذات الأعصاب عمقها هو عمق بلاطة السقف ٢٥ سم كما هو مبين بالشكل (١٠). ويظهر من الشكل أن حمل العمود المفقود قد قامت الكمرة الأفقية المدفونة بتحمله ونقله إلى العمودين المجاورين للعمود المفقود حيث تولد اجهاد ضغط كبير على المسطح العلوى للكمرة في منتصف البحر (مكان العمود المفقود) بينما تولد اجهاد شد على الكمرة أعلى العمودين المجاورين للعمود المفقود.

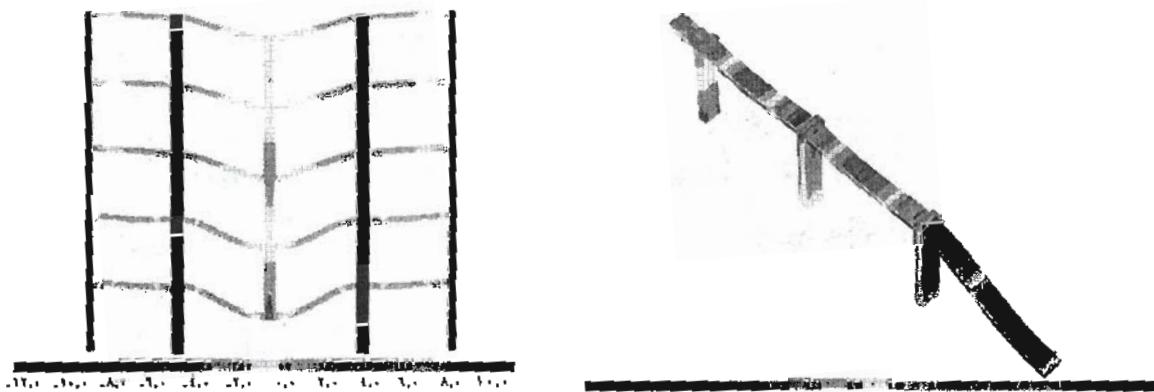
شكل ١٢: تحول الإجهادات بالعمود أعلى الركيزة المفقودة إلى إجهادات شد

شكل ١١: شكل الاجهادات عند منطقة فقد العمود وعلاقتها بالقيم المجاورة لها

ولكن يلاحظ أنه عند منطقة العمود المفقود تقل الاجهادات عن القيم المجاورة لها وذلك نتيجة الجسامية الإضافية في هذه المنطقة لوجود كمرة عرضية مفتونة كانت تربط العمود الطرفي المفقود بالعمود الداخلي المجاور له وقد قامت هذه الكمرة العرضية بتحمل جزء من الحمل كما هو مبين بالشكل (١١) إذ تحول بعد فقد العمود إلى كانوالي بتحمل نصبياً من حمل العمود المفقود. وإن هناك نصبياً من حمل العمود المفقود تحمله العمود أعلى العمود المفقود إذ تحولت الاجهادات بهذا العمود من إجهادات ضغط إلى إجهادات شد كما هو مبين بالشكل (١٢) لتنقل جزءاً من حمل العمود المفقود إلى الأدوار العلوية

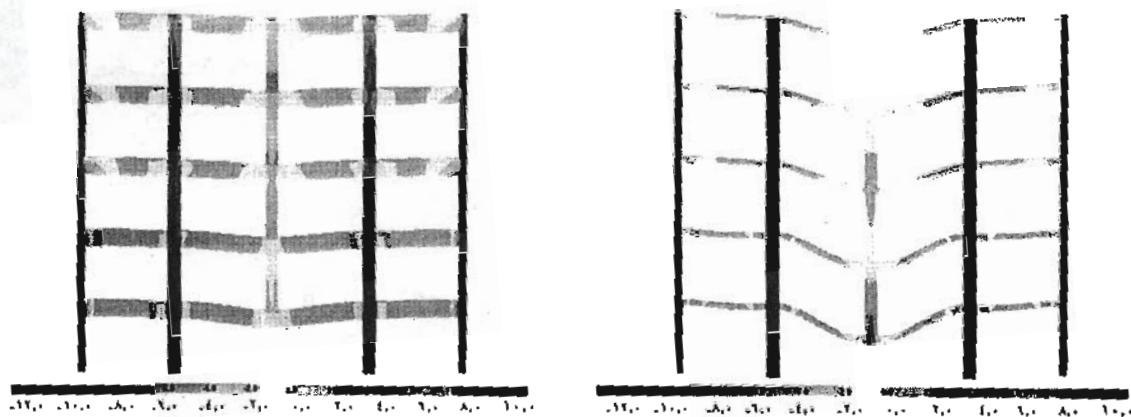
شكل ١٦: الإجهادات المتولدة عند فقد العمود ووجود كمرة

شكل ١٧ ، ١٨ ، مقارنة الإجهادات والتزخم المتولد عند فقد العمود في حالة بلاطة بدون كمرة ووجود كمرة

وللوضوح هذا التأثير فقد تم عمل نموذج رياضي آخر لنفس المبني ولكن تم تزويد بلاطاته بكمراة خارجية بارزة بعرض ٢٥ سم وبعمق ٧ سم. وتم دراسة هذا المنشآت الجديد قبل وبعد انهيار نفس العمود السابق دراسته. وتم مقارنة الترخيم الحادث في بلاطة سقف الطابق الأرضي بعد انهيار العمود بذلك المرصود في النموذج الأول فوجد أن قيمة أكبر ترخيم هو ٠,٣٦ سم أي أن وجود الكمرة المحيطية قد قام بتنطيل الترخيم الأرضي بنسبة ٧٤٪ كما هو مبين بالشكل (٨). وتم كذلك رصد توزيع الاجهادات في بلاطة سقف الطابق الأرضي كما هو مبين بالشكل (٩) ومن الملاحظ أن حدة الاجهادات نتيجة انهيار العمود قد نقصت وذلك نتيجة تحمل الكمرة المحيطية لجزء كبير من حمل العمود المفقود. وإن هذا ليظهر من عرض الاجهادات المتولدة في الكمرة المحيطية عند عرض الاجهادات المترتبة على الأعمدة المحاطة في الكمرة المحيطية عند انهيار العمود كما هو مبين بالشكل ١٦.

وإن تأثير هذه الكمرة المحيطية ليظهر جلياً عند عرض الاجهادات العمودية على الأعمدة المحاطة كم هو مبين بالشكل ١٧ ، ١٨ حيث أن جزءاً من الحمل الذي كان يتحمله العمود أعلى العمود المفقود إذ تحولت اجهادات بهذا العمود من اجهادات ضغط إلى اجهادات شد كما هو مبين بالشكل (١٢) لتنتقل جزءاً من حمل العمود المفقود إلى الأنوار العلوية ل تقوم بدورها بنقل هذه الأحمال إلى الأعمدة المجاورة. ويلاحظ أن إجهاد الشد بالعمود يقل كلما ارتفعنا لأعلى إذ أنه بعد طابقين يكون قد انتقل حمل بلاطة سقف الطابق الأرضي عن طريق الشد في عمود الطابق الأول إلى الطوابق الأعلى.

المعرضة للتتصدع أو الفقد بفعل القصف أو الإنفجارات وقد وجد أن وجود الكمرة في الحالة التي تمت دراستها قلل من الترخيم أعلى العمود المفقود بنسبة ٧٤٪ كما تم تحليل ومناقشة الإجهادات والانفعالات عند فقد العمود على سلوك العناصر الإنسانية المختلفة في الحالتين. والحالة التي تمت دراستها تؤكد أهمية وجود كمرة محاطية في المنشآت المحتمل تعرضها لأخطار الانفجارات والقصف.

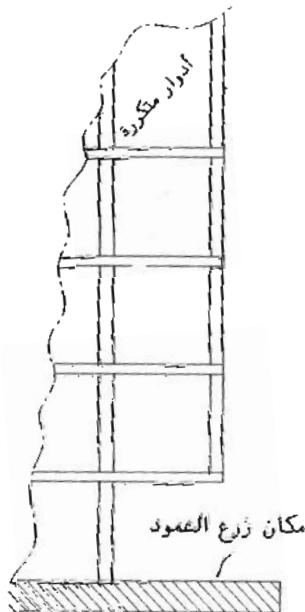
شكل ١٩ مكان العمود المطلوب زرعة

لإعادة تأهيل المنشآت في حالة فقد أحد أعمدته أو تصدعها أو عند الرغبة في استبدال عمود، يبيّن شكل رقم ١٩ عمود مفقود في مبني متعدد الطوابق سيتم زرع عمود بديل من خلال الخطوات التالية:

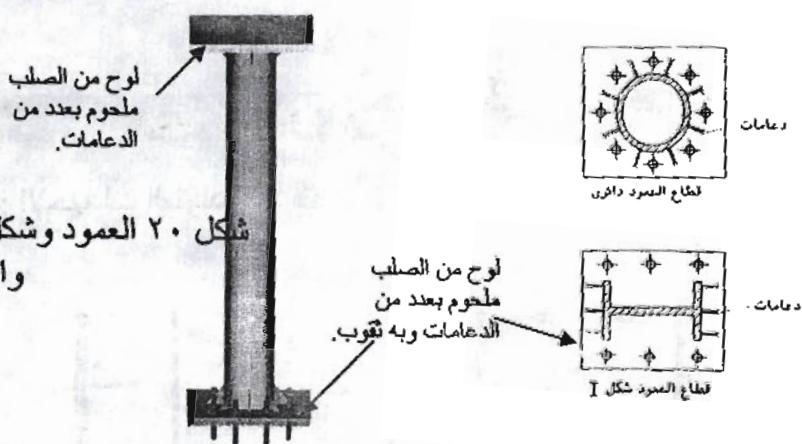
**شكل ٢٠ العمود وشكل قطاعه ووصلته العلوية والسفلية**

- ١- يتم تصميم عمود من الصلب مقطعيه إما دائري أو مستطيل أو قطاع تقليدي على شكل H أو I على أن يتحمل القطاع الإجهادات الواقعه عليه من الطوابق العلوية مثبت به من أعلى ومن أسفل لوحين من الصلب باللوح السفلي عدد من الثقوب بقطر يناسب

الجواوبيت التي سيتم تفصيلها في الخطوة التالية كما في شكل رقم ٢٠.

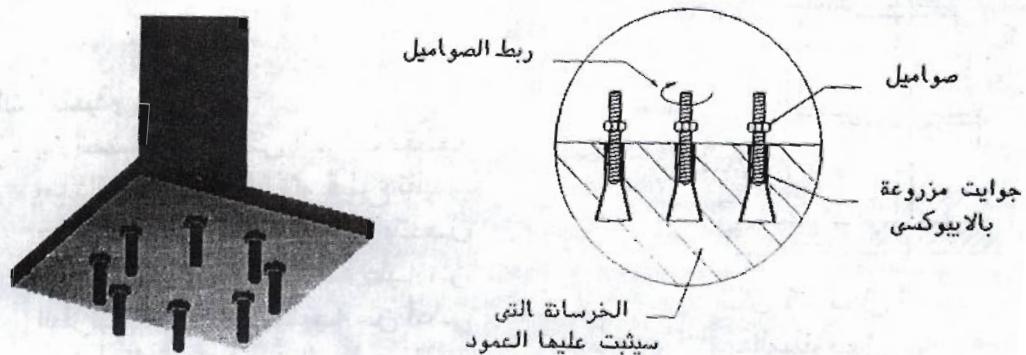
**شكل رقم ٢١ زرع الأنكور وثبت الأشجار على أن تكون الصواميل تحت اللوح السفلي**

- ٦- يتم حقن كافة الشروح التي تولدت من فقد العمود أو تصدعه بالسقف بمونة إيبوكسية مناسبة مع مراعاة أن يكون وقت تصلتها عقب تثبيت العمود في مكانه واستواء السقف أفقياً بعد الخطوة التالية.
- ٧- يتم لف الصواميل بالعزم المطلوب لكل جواوبيت ليعطي ضغط على الجواوبيت مجتمعة يساوي الإجهاد الرأسي المتولد من حمل الطوابق العلوية على العمود.
- ٨- سيلاشي الترخيم الحادث مكان العمود المقود تدريجياً حتى يعود السقف مستوياً، عندها يتم صب مونة

- ٢- اختيار عدد من الجواوبيت تتحمل مجتمعة حمل العمود المراد تثبيته anchor
- ٣- يتم زرع تلك الجواوبيت بمونة إيبوكسية مناسبة في المكان المحدد لتثبيت العمود مع إدخال صواميل من أطراف تلك الجواوبيت كما بالشكل رقم ٢١.
- ٤- يتم وضع العمود المعد سلفاً في الخطوة رقم ١ على أن تدخل الجواوبيت في الثقوب المناظرة لها بلوح الصلب السفلي وتكون الصواميل أسفل اللوح المذكور كما في شكل رقم ٢١.
- ٥- يتم لف الصواميل التي الداخل فيرتفع

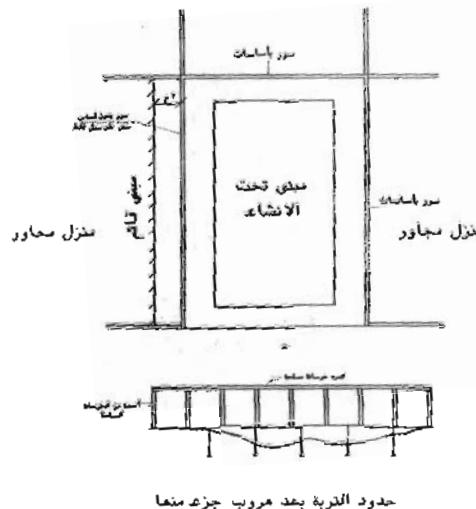
شكل ٢٣: مبني تحت الإنشاء وحوله أسوار جيران هربت تربتها نتيجة كسر بخط مياه

فيما يأتي شرح لحالة تم تنفيذها فعلاً لموقع إنشاء مبني سكني مكون من بدور وارضي وثلاث طوابق بمدينة الشروق، المبني في مركز القطعة تقريباً وحوله فراغ بينه وبين الجيران الثلاثة. تم حفر الموقع وعمل الأساسات فقط وقد كان الحفر أعمق من أساسات المنشآت المجاورة الموجودة فعلاً ويحيط بالموقع ثلاثة أسوار للجيران من الأربعية اضلاع المحددة للقطعة. كسرت ماسورة المياه الرئيسية للشارع وبسبب ذلك تدفقت المياه جارفة معها التربة من تحت أساسات الأسوار الخاصة بالجيران والمحيطة بالقطعة والشكل رقم ٢٣ يبين موقع الحفر وحوله أسوار الجيران وبالأسفل أحد الأسوار وقد فقد من تحته جزء كبير من تربة الأساس وخمسة أعمدة تم زراعتها لمنع تصدع السور كم سيأتي تفصيله.

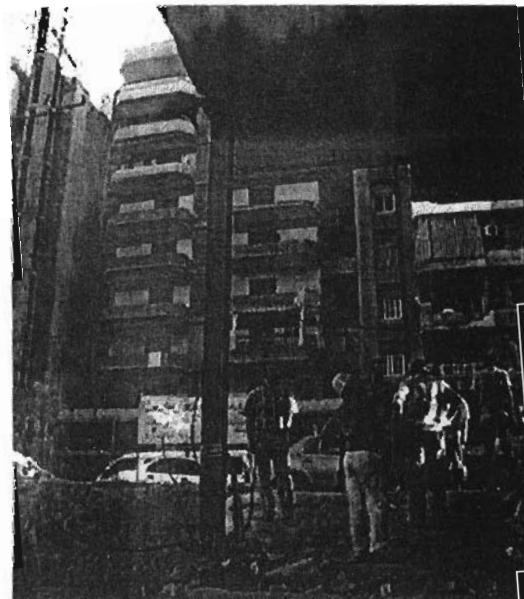
شكل ٢٤: نموذج تم تنفيذه لمحمد مقود يعلوه أحد عشر طابقاً

شكل ٢٤: عمود يمكن تغيير ارتفاعه من خلال لوحين من الصلب ومثبت من أعلى لوح آخر من الصلب.

- ١- يتم تصميم عدد من أعمدة الصلب المجوف دائري القطاع (pipe) ويمكن أن يكون مقطعه مستطيل أو قطاع تلديدي على شكل H، مع ملاحظة أن يتحمل القطاع الإجهادات الواقعه عليه من وزن السور، ثبتت به من أعلى لوح من الصلب أما من أسفل فثبتت لوح من الصلب وأسفله لوح آخر وبهما تقويب متطابقة وبين اللوحين السفليين عدد من جواهط (أسياخ مقلوبة) الصلب. التقويب التي باللوح

السفلي ذات قطر يناسب دخو الجواوط التي سيتم الحديث عنها في الخطوة التالية وكما في شكل رقم ٢٤.

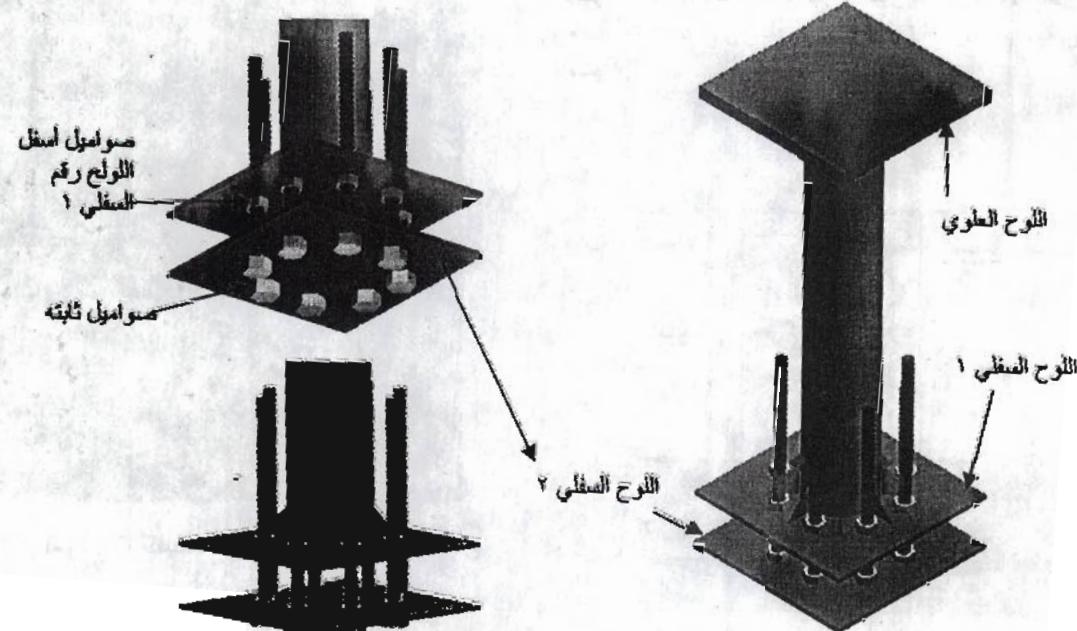
شكل ٢٥: الجزء العلوي بالمودع ويظهر به الصواميل والألواح السفلية

٣- يتم تثبيت الجوايط من أسفل اللوح السفلي رقم ٢ على أن تمر تلك الجوايط من خلال اللوح السفلي رقم ٢ واللوح السفلي رقم ١ وبكل سبيح ثلات

صواميل، وكما في الشكل ٢٥ الصواميل السفلية ثانية والصواميل التي يأسفل اللوح السفلي ١ عند لها إلى اليمين يرتفع اللوح اللوح السفلي رقم ١ ومن فوقه العمود.

٥- عند لها الصواميل الموجودة أسفل اللوح السفلي رقم ١ إلى اليمين فيرتفع اللوح ومن فوقه العمود إلى أعلى حتى يتلامس مع الجزء المراد رفعه.
